思政案例 9 凤凰县沱江大桥垮塌事故

四、凤凰县沱江大桥垮塌事故详细介绍

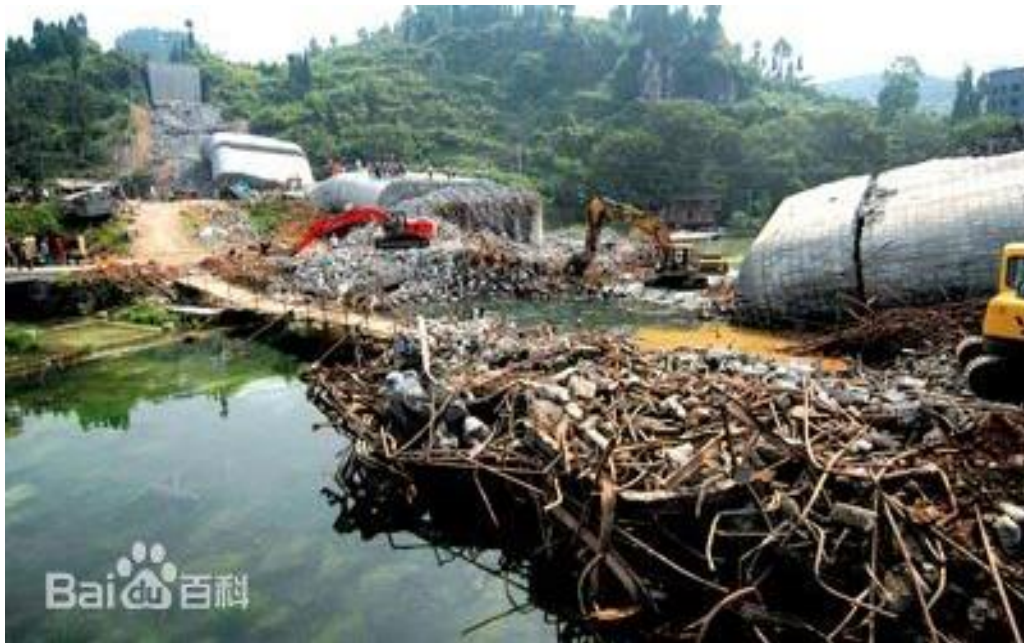
沱江大桥是一座大型四跨石拱桥，长 328 米，每跨 65 米，高 42 米，计划投资 1200 万元。从凤凰县到贵州铜仁大兴机场的凤大公路堤溪段，原本定于八月底竣工通车。该桥作为湘西自治州五十周年州庆献礼工程，与 2007 年 6 月 15 日被撞垮塌的广东九江大桥同为湖南省路桥建设集团公司建造。

国务院事故调查组经调查认定，这是一起严重的责任事故。由于施工、建设单位严重违反桥梁建设的法规标准、现场管理混乱、盲目赶工期，监理单位、质量监督部门严重失职，勘察设计单位服务和设计交底不到位，湘西自治州和凤凰县两级政府及湖南省交通厅、公路局等有关部门监管不力，致使大桥主拱圈砌筑材料未满足规范和设计要求，拱桥上部构造施工工序不合理，主拱圈砌筑质量差，降低了拱圈砌体的整体性和强度，随着拱上施工荷载的不断增加，造成 1 号孔主拱圈靠近 0 号桥台一侧 3 至 4 米宽范围内，砌体强度达到破坏极限而坍塌，受连拱效应影响，整个大桥迅速坍塌。

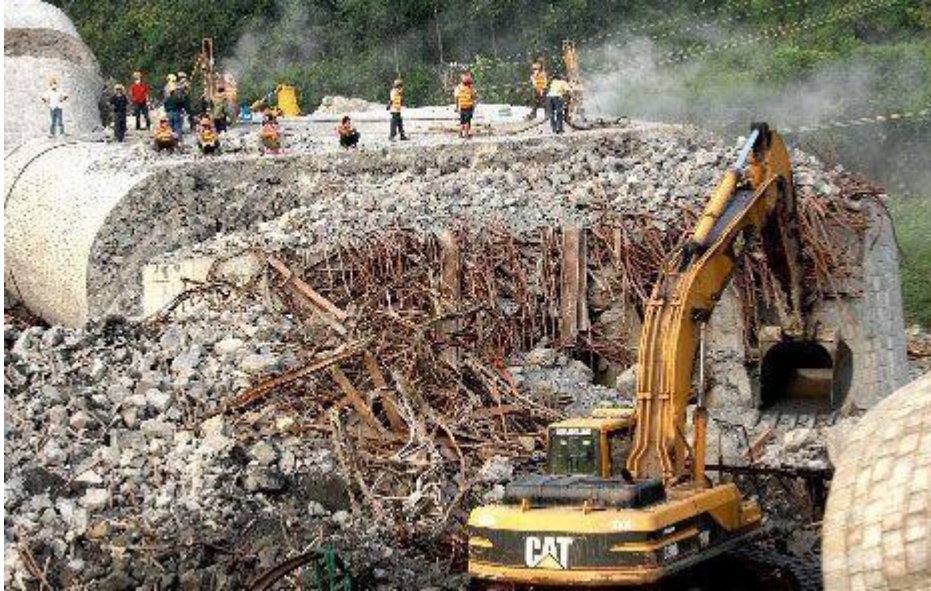
2007 年 8 月 13 日 16 时 45 分许，湖南省湘西自治州凤凰县沱江大桥发生坍塌事故，造成人员严重伤亡。党中央、国务院高度重视，温家宝总理作出重要批示，要求地方和有关部门尽快组织各方面做好抢救和善后工作，查明原因，严肃处理。国务委员兼国务院秘书长华建敏和建设部、交通部、卫生部、安全监管总局等有关部门负责人已赶到事故现场，指导抢救工作。

沱江大桥在主体工程完工后,已经开始拆卸脚手架。现场约有 100 多人,成功逃离、救出 86 人,20 余人失踪。到 2007 年 8 月 16 日止,共有 41 人遇难。4 人生还,22 人受伤(其中危重 2 人、重伤 1 人)。部分遇难者家属获 5 万安葬费。大桥坍塌损害了桥下通过的取水管道,凤凰县自来水厂,从 8 月 14 日早晨开始,在县城范围内停水,居民及游客用水困难。湘西外宣办官员证实,一个多月前,第三个桥墩发生下沉现象,加固以后继续施工。被媒体认为是豆腐渣工程。
