## 思政案例 10 2020 年重大安全事故案例汇总及案例分析

#### 2020 年重大安全事故案例汇总及案例分析

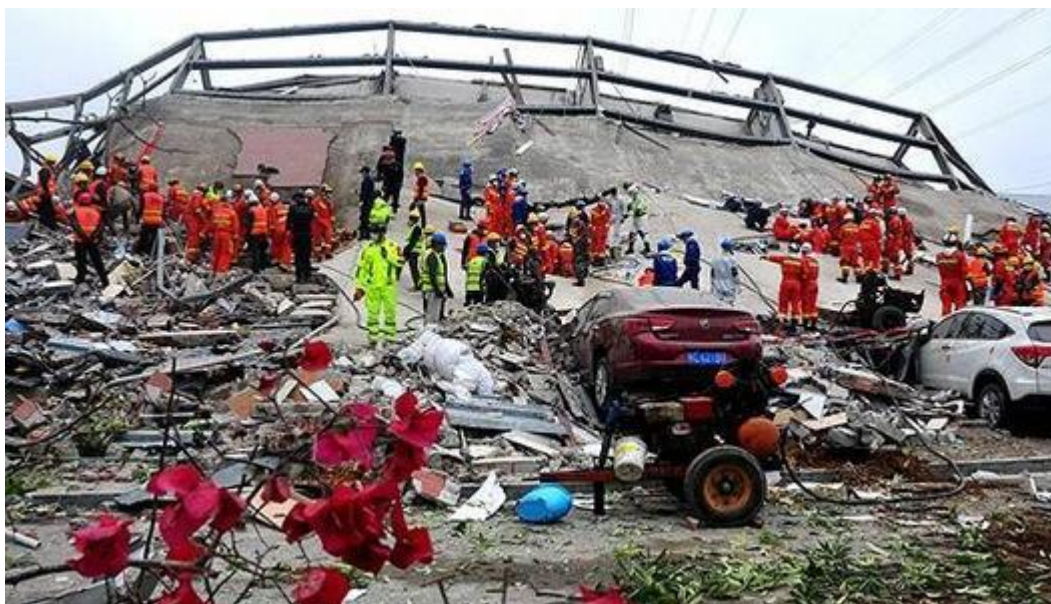
##### (1) 福建泉州欣佳酒店“3·7”重大坍塌事故

2020年3月7日19时14分，福建省泉州市鲤城区欣佳酒店所在建筑物发生坍塌事故，造成29人死亡、42人受伤，直接经济损失5794万元。发生原因是，事故单位将欣佳酒店建筑物由原四层违法增加夹层改建成七层，达到极限承载能力并处于坍塌临界状态，加之事发前对底层支承钢柱违规加固焊接作业引发钢柱失稳破坏，导致建筑物整体坍塌。

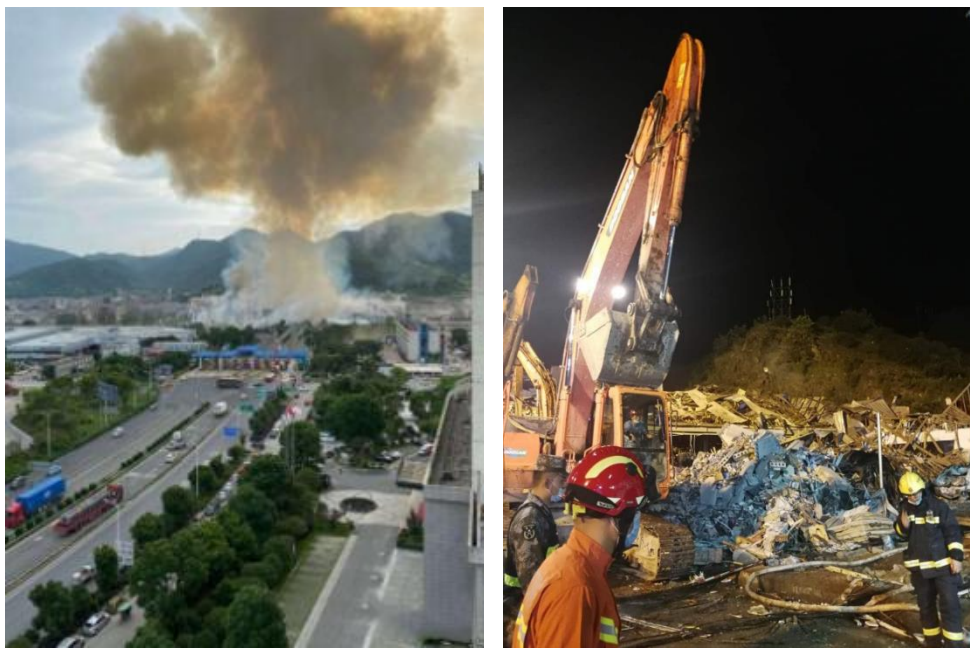
## **(2) 沈海高速浙江温岭段“6·13”液化石油气运输槽罐车重大爆炸事故**

2020年6月13日16时41分许，浙江省台州市温岭市境内沈海高速公路温岭段温岭西出口下匝道发生一起液化石油气运输槽罐车重大爆炸事故，共造成20人死亡，175人受伤，直接经济损失9470余万元。发生原因是，事故车辆行驶至弯道路段时，未及时减速导致车辆发生侧翻，罐体前封头与跨线桥混凝土护栏端头猛烈撞击，形成破口并快速撕裂、解体，导致液化石油气迅速泄出、汽化、扩散，遇过往机动车火花产生爆燃，最后发生蒸汽云爆炸。

三是事故路段匝道业主、施工、监理等单位在防撞护栏施工过程中未严格履行各自职责，防撞护栏搭接施工不符合标准规范和设计文件要求。
