## 思政案例 10 2020 年重大安全事故案例汇总及案例分析

#### 2020 年重大安全事故案例汇总及案例分析

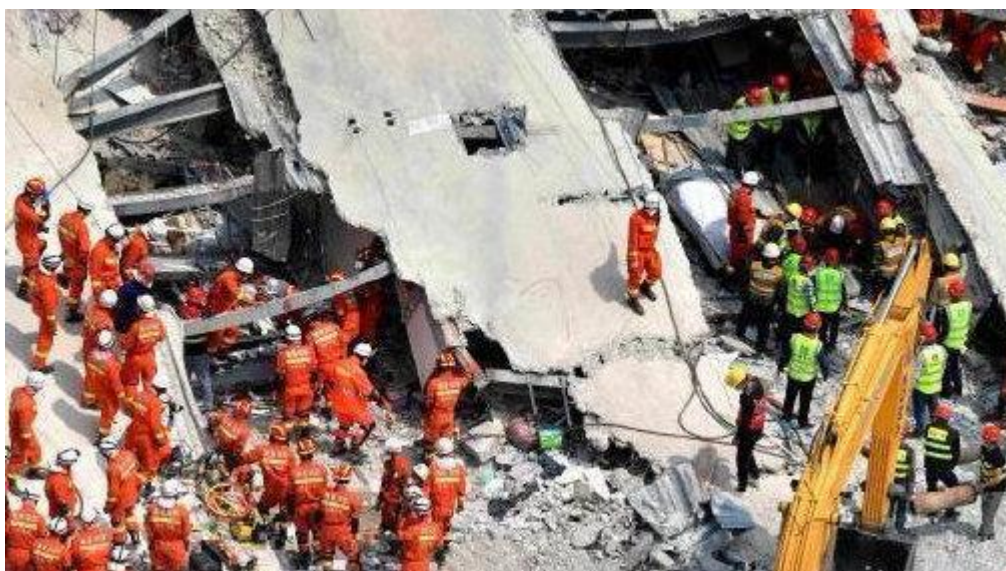
2020年3月7日19时14分，福建省泉州市鲤城区欣佳酒店所在建筑物发生坍塌事故，造成29人死亡、42人受伤，直接经济损失5794万元。发生原因是，事故单位将欣佳酒店建筑物由原四层违法增加夹层改建成七层，达到极限承载能力并处于坍塌临界状态，加之事发前对底层支承钢柱违规加固焊接作业引发钢柱失稳破坏，导致建筑物整体坍塌。

一是企业违法违规肆意妄为。欣佳酒店的不法业主在未取得建设相关许可手续，且未组织勘察、设计的情况下，多次违法将工程发包给无资质施工人员，在明知楼上有大量人员住宿的情况下违规冒险蛮干，最终导致建筑物坍塌；相关中介服务机构违规承接业务甚至出具虚假报告。

二是安全发展理念不牢。鲤城区片面追求经济发展，通过“特殊情况建房”政策为违法建设开绿灯，埋下重大安全隐患；福建省有关部门及泉州市对违法建筑长期大量存在的重大安全风险认识不足，房屋安全隐患排查治理流于形式。
